## TEHNIČNO POROČILO

za sanacijo plazu pod cesto, odvodnja in ureditve poškodb na cesti LC 102 121 v Paradižu

Občina Cirkulane

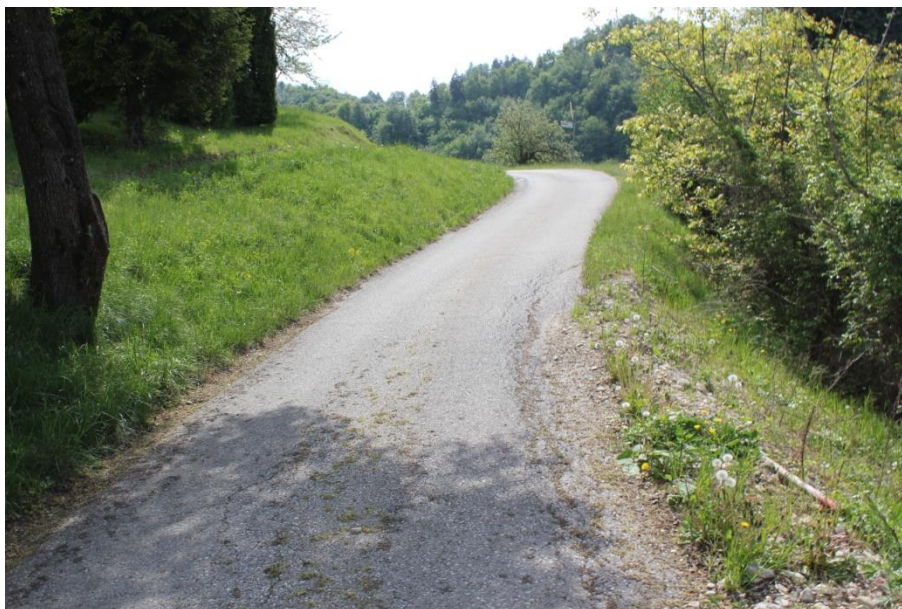
*Pogled na odlomni rob ob cesti*

Linija odlomnega roba je na terenu jasno vidna, plazina se je aktivirala v vzdolž desnega roba ceste.

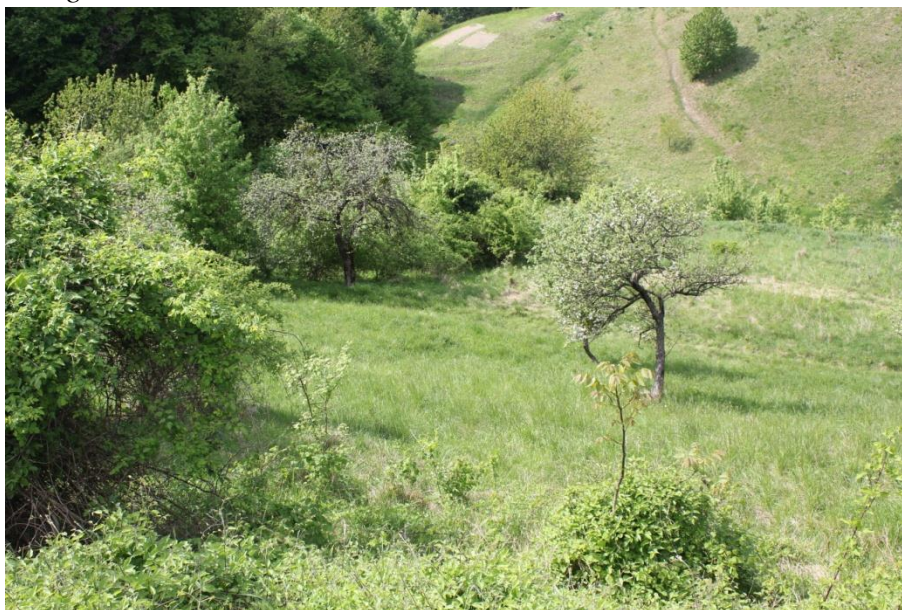
*Pogled na dolgo nagubano pobočje pod cesto*

V danem primeru gre za nestabilno področje, katero se premika izpod vrha hriba pod cesto, v primeru njegovo širitve lahko ogrozi cesto na daljšem odseku, pobočje je nestabilno v dolžini cca 80m in v širini cca 40m.
